Fallas de motores en talleres mecánicos

Nota de aplicación

Estudio sobre la calidad de la energía

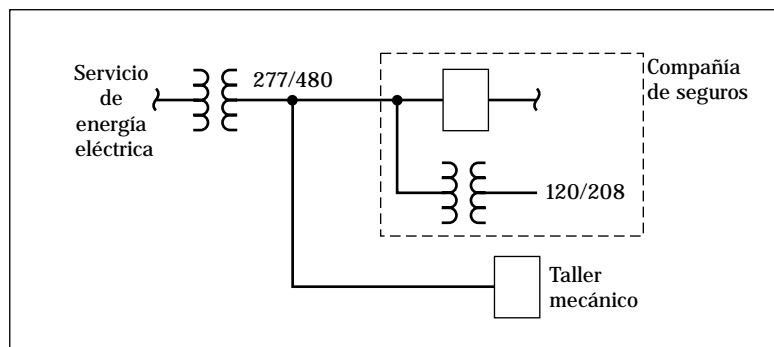
El taller mecánico en sí no había experimentado cambios. Pero una compañía de seguros se había mudado a un edificio nuevo situado al lado. Y lo habían hecho hacia la misma época en que los motores empezaron a fallar. El mismo transformador de la empresa de servicio público abastecía ambos edificios (ver la Fig. 1).

Fig. 1 Conexiones de la empresa de servicio público para el taller mecánico y la compañía de seguros

En el caso del taller mecánico, las cargas no lineales en el edificio de seguros vecino produjo una distorsión de 5ª armónica en el voltaje de alimentación. Las cargas constituidas por los equipos de oficina y las computadoras conectados a los tomacorrientes de 120 V estaban generando corrientes correspondientes a las armónicas 3ª, 5ª, 7ª, 9ª, y 11ª. Cuando estas corrientes llegaron al transformador de 120/208 V, la porción equilibrada de las armónicas de secuencia cero (p.ej., la 3ª y la 9ª) quedaron atrapados en el triángulo primario pero las 5ª, 7ª y 11ª pasaron. Las mismas llegaron al

secundario del transformador de la empresa de servicio público, en dónde ocasionaron la distorsión de voltaje medida en el taller mecánico.

La empresa de servicio público, al ser notificada del problema de distorsión del voltaje, acordó instalar otro transformador separado sólo para empleo del taller mecánico. El Fluke 43B mostró que la distorsión de voltaje en el nuevo transformador era tan solo del 3,3 %; menos de la mitad del valor anterior.
