La reproducción instantánea de la potencia resuelve los disparos de los interruptores de protección automáticos

Nota de aplicación

Comprobación de las funciones Estudio del caso

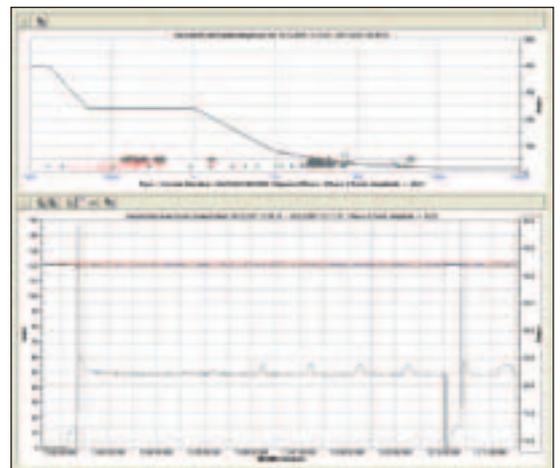
Figura 1. Visualización de los eventos de corriente, eventos de alto nivel

La visualización de los eventos de corriente muestra varios eventos fuera de la curva de tolerancia del interruptor de protección automático de 20 A. El evento más largo se muestra en la Figura 1.

El evento presenta una sobrecarga de corriente inicial doble seguida de una corriente sostenida de más de 20 amperios. Aunque el disyuntor no se disparó durante este evento, sí superó su valor nominal, y lo más probable es que se disparase en condiciones similares. Dichas condiciones suelen presentarse durante el uso de la cámara de temperatura, tal y como puede observarse en el gráfico anterior, donde el evento es seguido inmediatamente de otro parecido cuyo inicio puede verse en la parte derecha.

El suministro de potencia del segundo piso es muy resistente. Los molestos disparos se deben, casi con toda seguridad, a una sobrecarga temporal de 20 amperios al utilizar una cámara de temperatura industrial en el circuito. La cámara de temperatura debe conectarse a un circuito de alimentación dedicado, de un tamaño apropiado con los requisitos de la cámara y de un mínimo de 20 amperios.

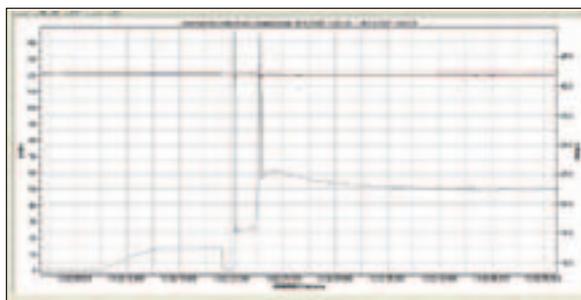
Figura 2. Actividades de los compresores

Al ampliar la región inicial del evento en la Figura 2, vemos el encendido de las cámaras de temperatura del sistema dual. El primer compresor se enciende con un gran pico inicial, seguido por otro gran pico del compresor secundario. Este perfil de carga identifica con claridad la cámara de temperatura como causa de la sobrecarga.

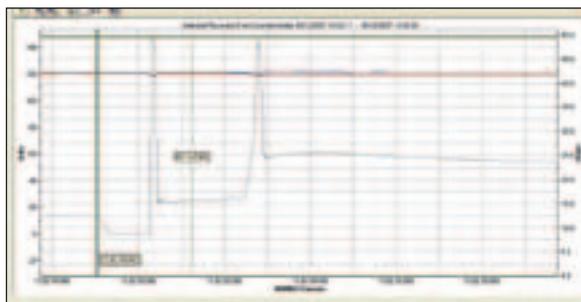
Figura 3. Evaluación de las cargas

La corriente máxima de la cámara de temperatura es de 49,7 amperios. En la Figura 3, la carga sostenida se aproxima a los 25 amperios.

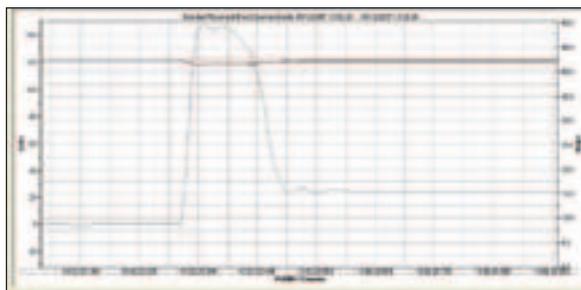
Figura 4. Interpretación de la caída de tensión

Nos podemos acercar más (en la Figura 4) para ver con más detalle la resolución de este pico de corriente inicial. Tenga en cuenta que la tensión de la fase A cae durante este pico de corriente, pero se trata de una caída pequeña, lo cual indica que el suministro de potencia del subpanel es muy intenso y admite una demanda considerable.
