## Repetição de energia instantânea soluciona um desarmamento de disjuntor

### Nota de aplicação

#### Funções de Teste Estudo de caso

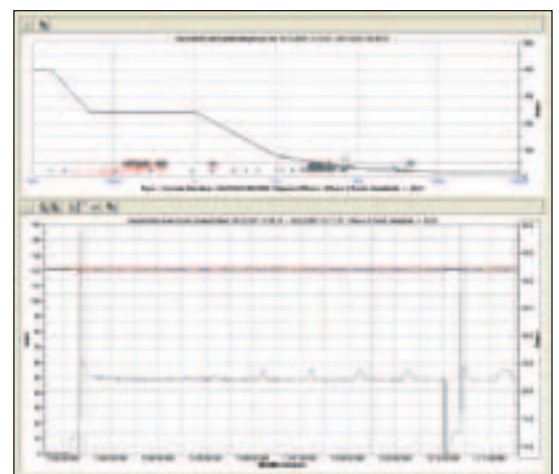
Figura 1. Visualização do evento atual, eventos de alto nível

A exibição de eventos da corrente mostra vários eventos fora da curva de tolerância do disjuntor 20 A. O maior evento é mostrado na Figura 1.

O evento mostra um surto na corrente inicial dupla, seguido por uma corrente prolongada por mais de 20 A. Embora o disjuntor não tenha desarmado durante esse evento, seu limite foi excedido e ele provavelmente desarmaria em condições semelhantes. Essas condições são frequentes durante o uso da câmara de temperatura, conforme pode ser visto no gráfico abaixo, onde esse evento é imediatamente seguido por outro evento similar cujo início pode ser visto no lado direito.

A alimentação de energia para o segundo andar é robusta. Os disparos intempestivos provavelmente se devem a uma sobrecarga temporária de um circuito-ramal padrão de 20 A com a utilização de uma câmara de temperatura industrial no circuito. A câmara de temperatura deve ser conectada a um circuito-ramal dedicado, dimensionado para atender aos requisitos da câmara, com no mínimo 20 A.

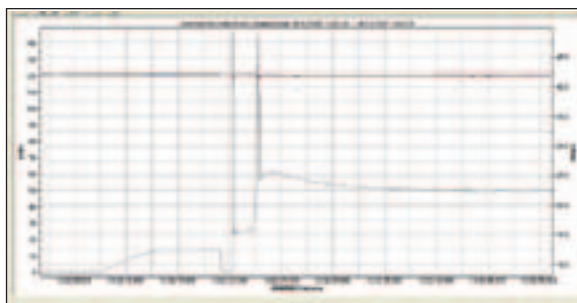
**Figura 2.** Atividade do compressor

Ampliando a região inicial do evento na Figura 2, podemos ver as cargas de início do sistema compressor duplo da câmara de temperatura. O primeiro compressor liga com um grande surto inicial, seguido pelo surto do compressor secundário. Esse perfil de carga claramente identifica a câmara de temperatura como causa da sobrecarga.

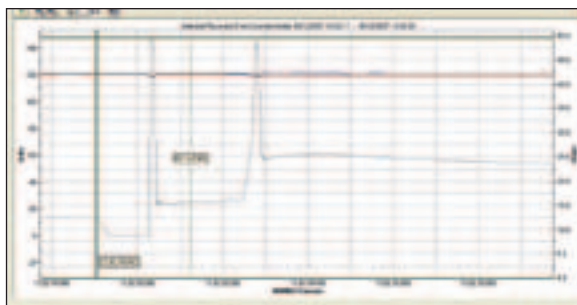
**Figura 3.** Avaliação da carga

O pico da corrente da câmara de temperatura é de 49,7 A. Na Figura 3, a carga prolongada está próxima a 25 A.

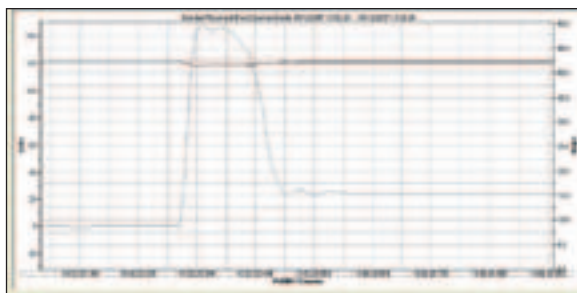
**Figura 4.** Interpretação da queda de tensão

Podemos ampliar mais, na Figura 4, para ver uma resolução ainda mais detalhada desse surto inicial da corrente. Observe que a tensão da fase A falha durante esse surto da corrente, mas a queda de tensão é pequena, indicando que a alimentação de energia no subpainel é bem forte e pode acomodar uma demanda substancial.
