De nieuwste technologie voor snelle storingsdetectie

Een gids over het gebruik van trillingssensoren om de top vier pomp- en motorstoringen te detecteren
Door John Bernet van Fluke Corporation en Alex Desselle van Fluke Accelix

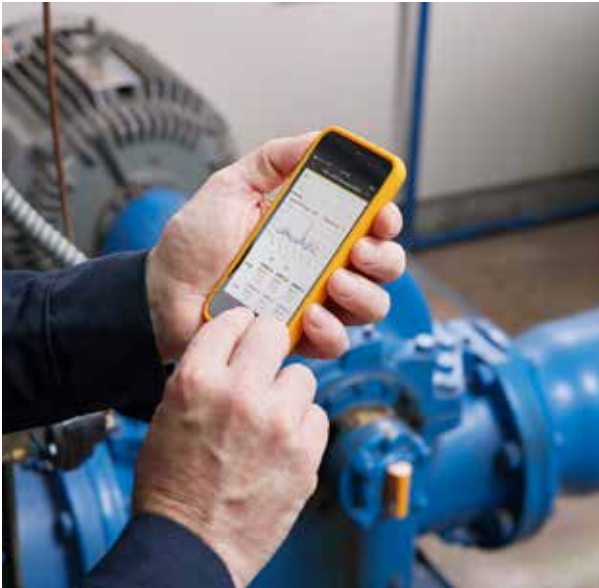
De triaxiale 3561 FC-trillingssensoren worden op machines in de gehele faciliteit geplaatst, mogelijk in eerste instantie gericht op probleemveroorzakers om de beste manier te bepalen om hun werking te verbeteren. Toepassen is eenvoudig: de locatie waar de sensor wordt geplaatst, moet worden gereinigd en de sensor moet met epoxyhars op de machine worden bevestigd.

Pompen en motoren brengen hun trillingen van de as over op de lagers naar de behuizing en vervolgens naar de omkasting. Elke sensor moet zodanig worden geplaatst dat deze mechanisch goed is gekoppeld om de energie te detecteren. Vermijd plaatsen die de trillingen kunnen dempen of absorberen.
