# 15 krachtige toepassingen voor de Fluke visuele infraroodthermometer

## Toepassingsadvies

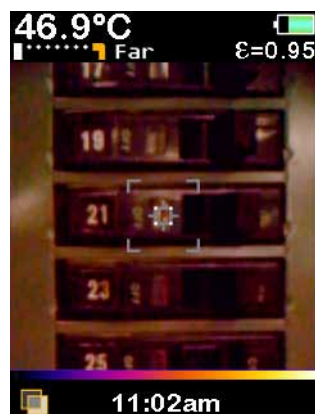
## 1. Overbelaste stroomonderbreker

Overlay met warmtebeeld

Volledig digitaal

Binnen enkele seconden grote elektrische panelen scannen om potentiële storingen die warmte genereren te ontdekken, zoals losse verbindingen, asymmetrische belastingen of overbelastingen.

Zie hoe de visuele infraroodthermometer niet alleen een duidelijke hotspot op een onderbreker toont, maar ook in een digitaal beeld de exacte locatie aangeeft van het mogelijke probleem.

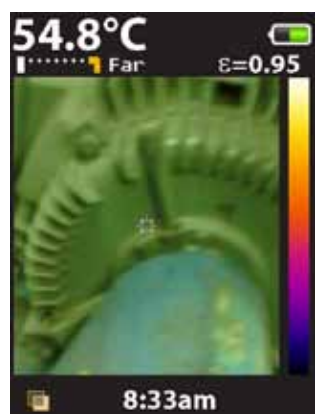
## 2. Oververhitte motoruitgang

Overlay met warmtebeeld

Volledig digitaal

Dit beeld duidt op een motor die mogelijk oververhit is, gebaseerd op een gemeten middelpuntstemperatuur van 54,8 °C.

De combinatie van een infraroodwarmtebeeld en het zichtveld voor gebruik in krappe ruimtes biedt een duidelijke oriëntatie bij het verhelpen van problemen en het aan anderen doorgeven van benodigde reparaties.

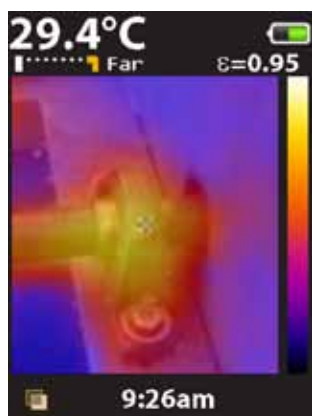
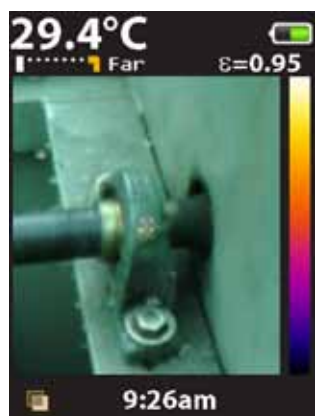
## 3. Thermische inspectie van een lager

Overlay met warmtebeeld

Volledig digitaal

De visuele infraroodthermometer kan worden gebruikt om lagers te scannen en temperatuurmetingen te vergelijken met vorige inspecties of met andere lagers onder soortgelijke omstandigheden. Het vaststellen van temperatuurbenchmarks met de Fluke visuele infraroodthermometer kan een belangrijk onderdeel worden van uw preventieve onderhoudswerkzaamheden.

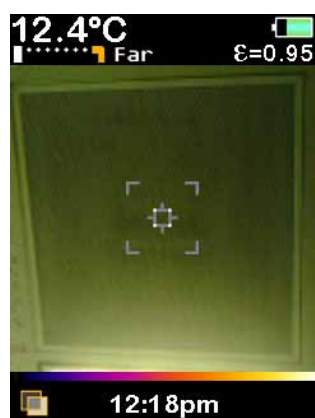
## 4. Mogelijk defecte koude luchtdemper

Overlay met warmtebeeld

Volledig digitaal

Gebruik uw visuele infraroodthermometer om te zien hoe goed de VAV-kast werkt door de ventilatieopeningen te scannen. Het warme gebied in deze anders koude ventilatieopening kan wijzen op een defecte koude-luchtdemper.

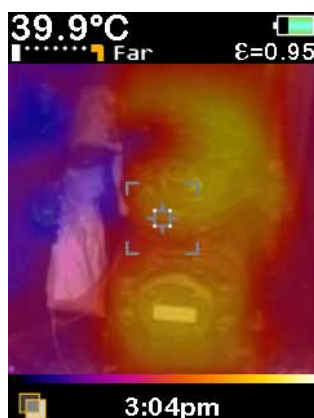
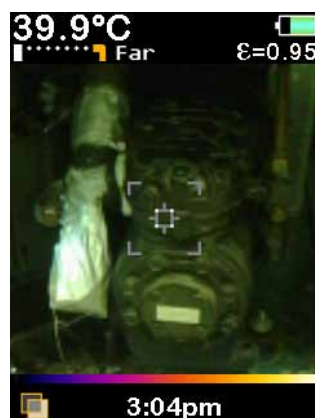
## 6. Inspectie van een thermisch expansieventiel van een compressor

Overlay met warmtebeeld

Volledig digitaal

Met het infrarood-warmtebeeld kunt u snel de compressor scannen en vaststellen dat het TXV (thermische expansieventiel) aan de linkerzijde er koud uitziet, wat aangeeft dat deze gesloten is.

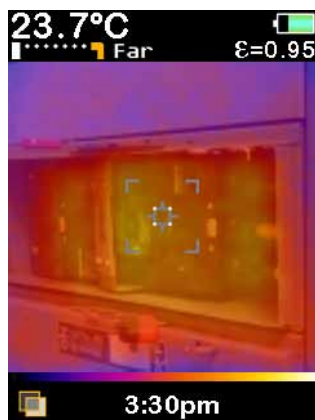
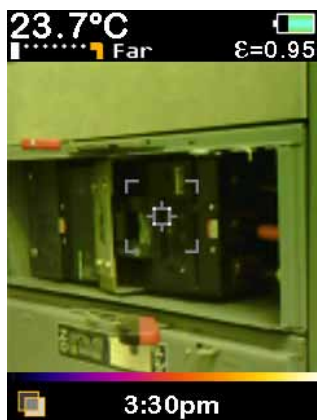
## 9. Hoofdonderbreker voor de belangrijkste bedrijfsapparatuur

Overlay met warmtebeeld

Volledig digitaal

Deze hoofdonderbreker regelt het hoofdonderbrekerpaneel voor de IT-afdeling van het bedrijf. Een storing kan uitval veroorzaken van belangrijke apparatuur van het datacentrum.

De warmte-inspectie van deze belangrijke onderbreker toont aan dat er een gelijke warmteverdeling is; alles is dus in orde.

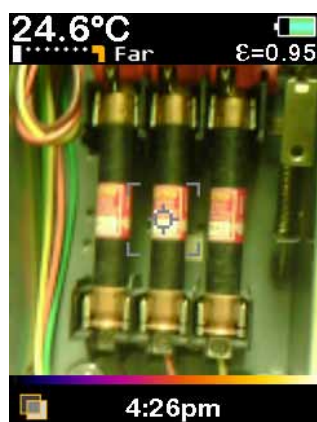
## 10. Asymmetrische belasting in 3-fasenvoeding

Overlay met warmtebeeld

Volledig digitaal

Snel ongebalanceerde belastingen identificeren. In deze beelden zijn de zekeringen aangesloten op een boiler, en hoogstwaarschijnlijk worden de twee zekeringen aan de linkerkant meer gebruikt dan de zekering aan de rechterkant. Dit duidt op een mogelijk probleem met het verwarmingselement in de boiler. In het geval van een eenfasemodus zou dit aan kunnen geven dat de zekering aan de rechterkant is doorgebrand. Vervolgens moeten de continuïteit van de zekering en de stroombelastingen op de 3 fasen worden gecontroleerd.

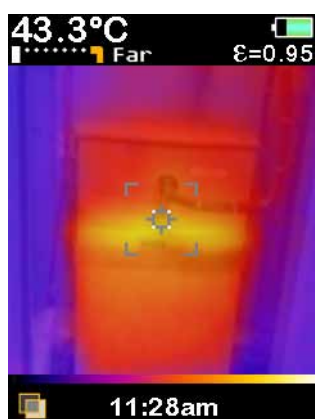
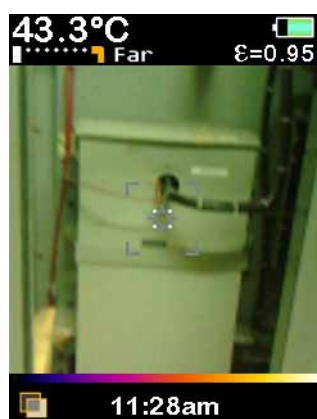
## 11. Condensatoren voor arbeidsfactorcorrectie

Overlay met warmtebeeld

Volledig digitaal

Condensatoren voor arbeidsfactorcorrectie worden meestal warm wanneer ze correct werken. Een defecte condensator zal in vergelijking met de werkende condensatoren koud lijken.

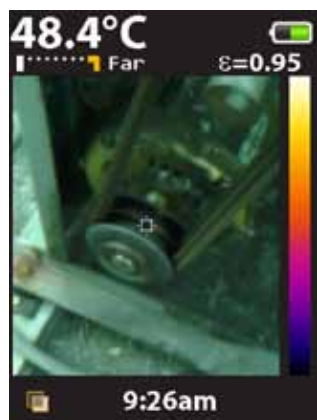
## 12. Preventieve inspecties van poelies en riemen

Overlay met warmtebeeld

Volledig digitaal

Als een poelie warmer dan verwacht wordt weergegeven, is het verstandig om de riem te inspecteren om te controleren of er geen sprake is van slippen, verkeerde uitlijning of schade aan de riem. Een snelle scan met het infrarood-warmtebeeld op de visuele infraroodthermometer kan snel een temperatuurwisseling detecteren die verder onderzocht moet worden.

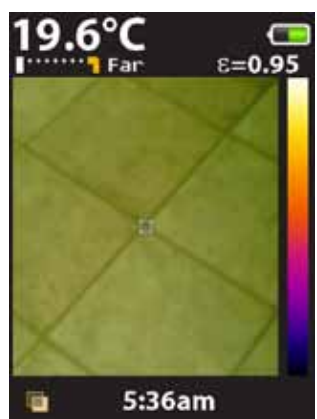
## 14. Problemen met vloerverwarming verhelpen

Overlay met warmtebeeld

Volledig digitaal

Deze verwarmde vloer is gescand om het verwachte warmtepatroon te controleren. Laat voor het beste resultaat het verwarmingssysteem 24 uur lang uitgeschakeld zodat het kan afkoelen. Schakel het systeem weer in en scan de vloer, om het verwachte infrarood-warmtepatroon te controleren.

Zoek naar koude plekken die niet in het normale warmtepatroon passen om mogelijke problemen in elektrische systemen op te sporen. Bij hydronische systemen zoekt u naar koude plekken, of een zich uitbreidende warme plek die een indicatie kan zijn van lekkende pijpen.

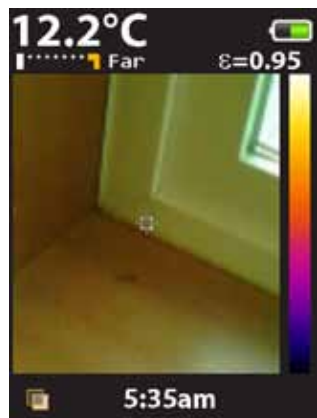
## 15. Warmteverlies bij ramen en deuren

Overlay met warmtebeeld

Volledig digitaal

Met de Fluke visuele infraroodthermometer kunt u een defecte of beschadigde raamafdichting opsporen waardoor een warme of koude luchtstroom is ontstaan bij ramen en deuren.
