# 15 kraftfulla program för Flukes visuella IR-termometer

### Upptäck problem omedelbart

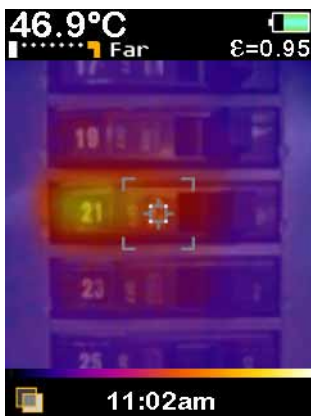
## 1. Överbelastad strömbrytare

Överlagd värmekarta

Fullständigt digital

Skanna stora elektriska paneler på några sekunder för att hitta möjliga fel som genererar värme, t.ex. lösa anslutningar, obalans eller överbelastning.

Lägg märke till hur den visuella IR-termometern inte bara visar en uppenbar probleplats på en brytare, utan att den digitala bilden också visar den exakta platsen där problemet finns.

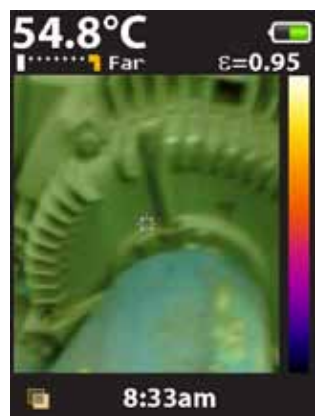
## 2. Överhettad motor

Överlagd värmekarta

Fullständigt digital

Bilden visar en motor som kan vara överhettad baserat på mittpunktsmätningen 54,8 °C.

Kombinationen av en värmekarta och synfält i trånga utrymmen är kraftfulla verktyg för orientering vid felsökning och när det gäller att förmedla nödvändiga reparationer till andra.

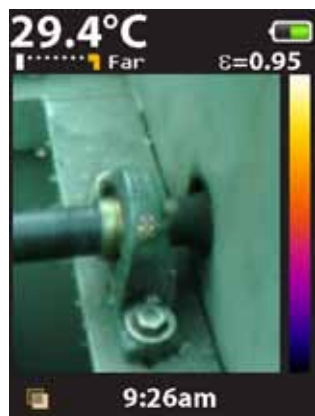
## 3. Värmekontroll av lager

Överlagd värmekarta

Fullständigt digital

Den visuella IR-termometern kan användas för att skanna lager för att jämföra temperaturavläsningar med tidigare kontroller eller med andra lager under liknande villkor. Att upprätta temperaturtestnormer med Flukes visuella IR-termometer kan bli en viktig del av din förebyggande underhållsregim.

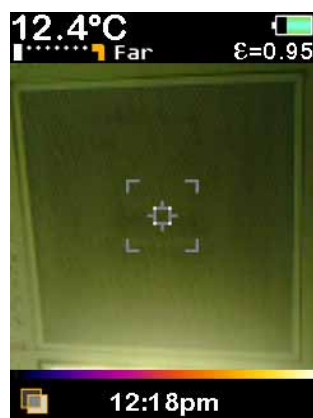
## 4. Möjligt trasiga kallluftsspjäll

Överlagd värmekarta

Fullständigt digital

Använd din visuella IR-termometer för att se hur väl VAV-luftkonditioneringsdosan fungerar genom att skanna fläktarna. Det varma området på den här i övrigt kalla fläkten kan indikera ett trasigt kallluftsspjäll.

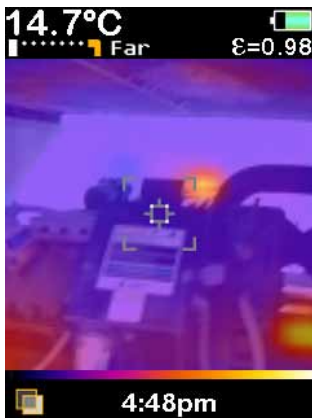
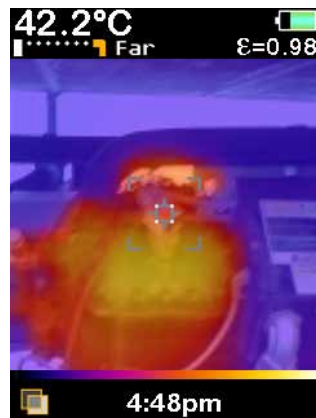
## 7. Ickefungerande AC-kompressor

Steg 2-kompressor

Ett av driftstadierna

Kompressorerna i dessa bilder kör enligt ett 4-stegssystem. Andrasteagskompressorn verkade vara kall, medan de tre andra kompressorerna i systemet verkade vara varma. Den här kompressorn behöver undersökas närmare.

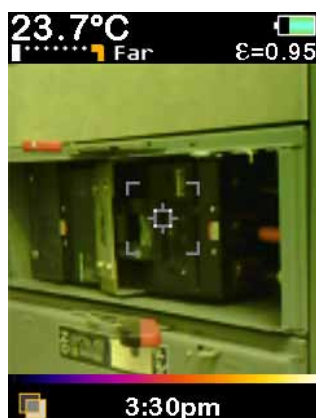
## 9. Huvudbrytare för uppdragskritisk utrustning

Överlagd värmekarta

Fullständigt digital

Huvudservicebrytaren kontrollerar huvudbrytarpanelen hos företagets IT-avdelning. Ett fel kan leda till ett driftstopp för uppdragskritisk datacenterutrustning.

Värmeinspektionen av denna viktiga brytare indikerar att det är jämn värmedistribution vilket betyder att det inte verkar vara något som är fel.

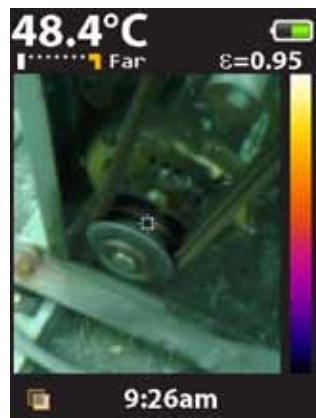
## 12. Förebyggande kontroller av remskivor och remmar

Överlagd värmekarta

Fullständigt digital

Om en remskiva ser varmare ut än väntat, ska du inspektera remmen för att se till att det inte finns någon förskjutning, feljustering eller skador på bältet. En snabb skanning med värmekartan på den visuella IR-termometern kan hjälpa dig att snabbt upptäcka en temperaturförändring som kan leda till en ytterligare utredning.

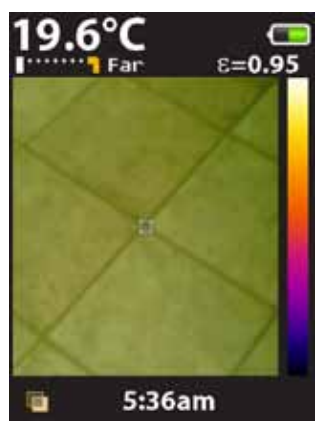
### 14. Felsök problem med golvuppvärmning

Överlagd värmekarta

Fullständigt digital

Det uppvärmda golvet skannades för att kontrollera det förväntade värmemönstret. För bästa resultat ska du stänga av uppvärmningssystemet i 24 timmar för att låta det svalna. Slå på systemet igen och skanna golvet för att kontrollera det förväntade värmemönstret.

Leta efter kalla fläckar som är anomalier i det normala värmemönstret för att hitta möjliga problem i elektricitetsbaserade system. Leta efter kalla fläckar eller en het fläck som ökar i storlek, vilket kan indikera en läcka i vattenuppvärmningssystemet.

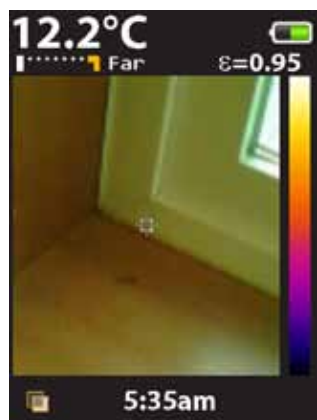
### 15. Värmeförlust från fönster och dörrar

Överlagd värmekarta

Fullständigt digital

Fluke visuella IR-termometer kan hjälpa dig att hitta en trasig eller skadad fönstertätning som gör att ett kallt eller varmt luftdrag uppstår runt fönster eller dörrar.
