Fluke Visual IR Thermometer 的 15 種強大應用

應用說明

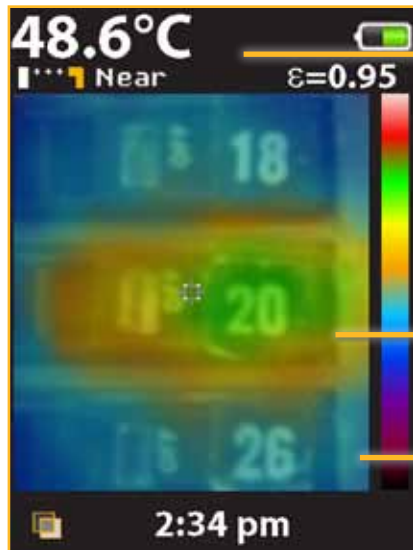
每具 Fluke Visual IR Thermometer 皆內建數位攝影機，具備熱像圖覆蓋功能，可立即找出問題所在的正確位置。

數位影像提供整體情況
可清楚看出斷路器 20 發生超載，並傳達您的發現。

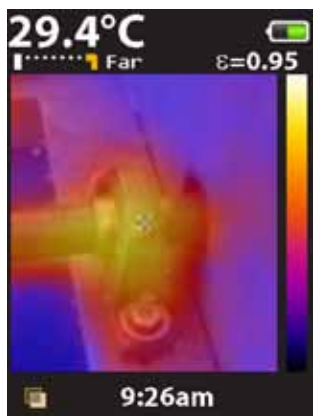
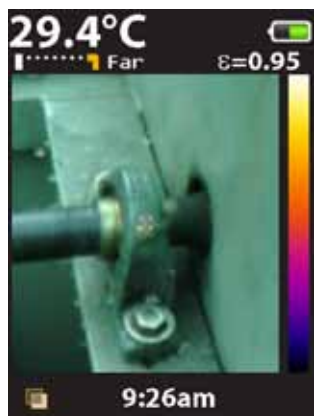
3. 軸承熱檢驗

可見光 IR 測溫儀可用來掃描軸承，以便和先前檢驗的溫度讀數互相比較，或與其他條件相似的軸承溫度讀數做比較。使用 Fluke Visual IR Thermometer 建立溫度基準，將會成爲您預防性維護體系中的重要一環。

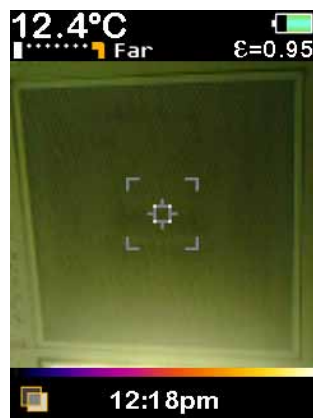
4. 可能故障的冷空氣調節風門

使用可見光 IR 測溫儀掃描通風口，以檢查 VAV 箱的運作情況。通風口溫度應較低，若出現相對高溫的區域，就代表冷空氣調節風門可能故障。

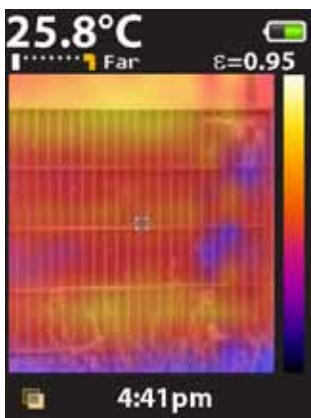
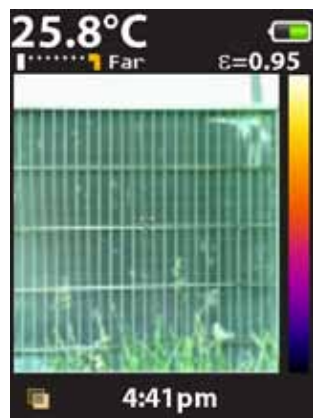
5. AC 冷凝器熱度不均

在這個典型 AC 冷凝器中，中央列熱度不均的狀況可能代表有潛在問題。

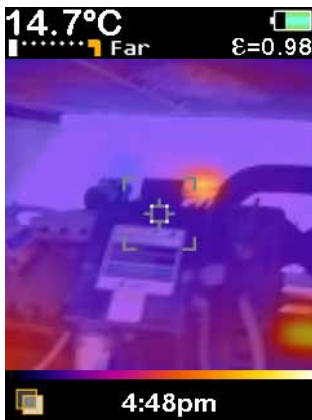
7. 未運作的 AC 壓縮機

影像中的壓縮機是在 4 階段式系統中運作。第二階段的壓縮機呈現低溫，而系統中其他三個壓縮機皆呈現高溫。因此需要進一步調查這台壓縮機。

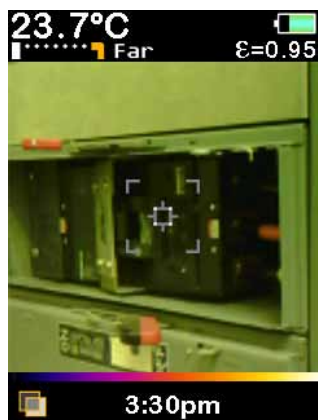
9. 重要關鍵設備專用的主斷路器

此主要斷路器的用途是替公司 IT 部門控制斷路器面板。若發生故障，可能會導致攸關緊要的資料中心設備運行中斷。

對這項重要斷路器的熱檢驗顯示熱度分布均勻，代表狀態一切正常。

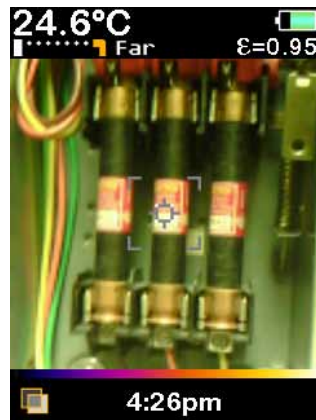
10. 三相供電負載不平衡

快速辨識明顯不平衡的負載。此影像中的保險絲連接至一熱水器，而影像中最可能的情況是使用左側兩個保險絲的頻率高於右側的保險絲。這可能代表熱水器中的加熱元件出現問題。如果這是單相供電，則可能代表右側保險絲已經燒斷。下一步驟是檢查 3 相的保險絲連續性和電流負載。

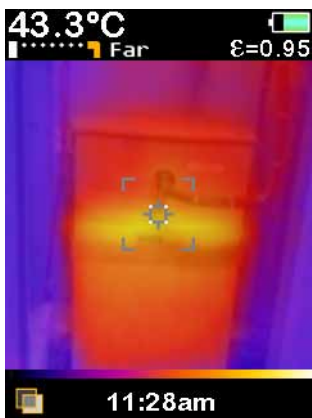
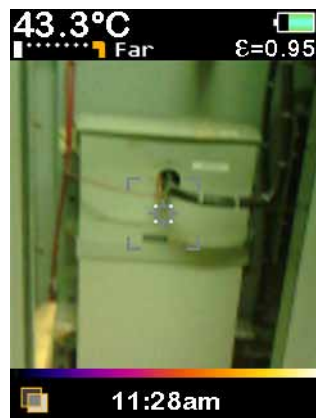
11. 功率因數修正電容器

功率因數修正電容器正常運作時，通常溫度會較高。因此與運作中的電容器相比，故障電容器呈現的溫度會較低。

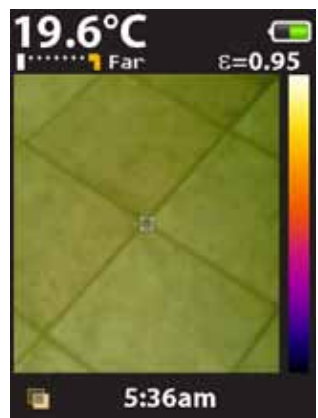
14. 對地熱地板的問題進行疑難排解

因為要檢查熱型態是否符合預期，因此對此地熱地板進行掃描。

為了取得最佳結果，應關閉加熱系統 24 小時，讓其冷卻。再度開啓系統電源後，掃描地板以檢查熱型態是否符合預期。

若要找出電氣系統的潛在問題，可尋找正常熱型態中的異常冷點。如果是循環式系統，可尋找冷點或大範圍的熱點，這可能代表管線發生洩漏情況。
