Infraroodthermografie: onderdeel van een effectieve preventieve onderhoudsstrategie bij Weyerhaeuser

Toepassingsadvies

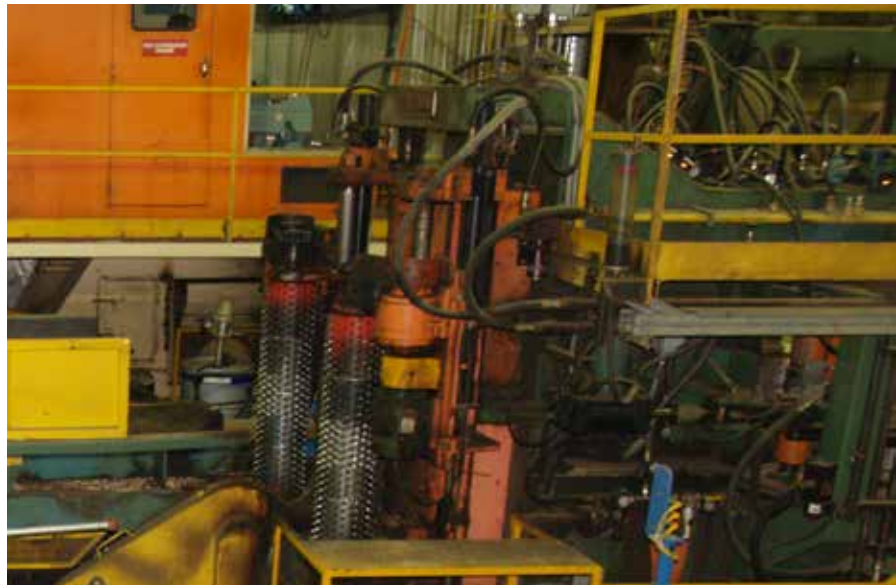
Toepassingen voor Fluke-warmtebeeldtechniek op het gebied van preventief onderhoud zijn er in overvloed in industriële omgevingen zoals deze vestiging van Weyerhaeuser in Drayton Valley, Alberta.

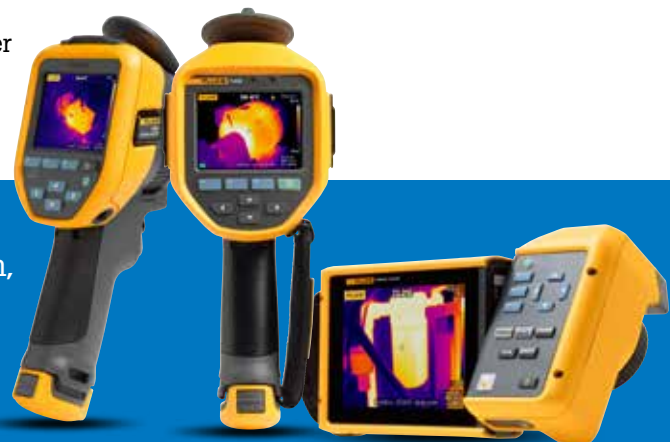
De warmtebeeldcamera van Fluke die Feniak gebruikte, heeft een ingebouwde laseraanwijzer. Toen Feniak deze inschakelde, zag hij dat er warmte werd gegenereerd op ongeveer 50 meter afstand van de afkortzaagmotor.

"Toen ik de camera direct boven de motor hield, zagen we dat de motorwikkelingen 90 °C (194 °F) aangaven", zei hij. "Bij stroomsterktecontroles vonden we een ernstige afwijking tussen de fasen. Dit was op een donderdag, dus we haalden onze

reservemotor en installeerden deze de volgende morgen tijdens de onderhoudsdienst, zonder uitvaltijd. Als de motor tijdens de werkzaamheden kapot zou zijn gegaan, had de uitval ons circa \$ 30.000 gekost, en waren bovendien de reparaties duurder geweest."
