Termografia: część skutecznego planu konserwacji zapobiegawczej w firmie Weyerhaeuser

Opis zastosowań

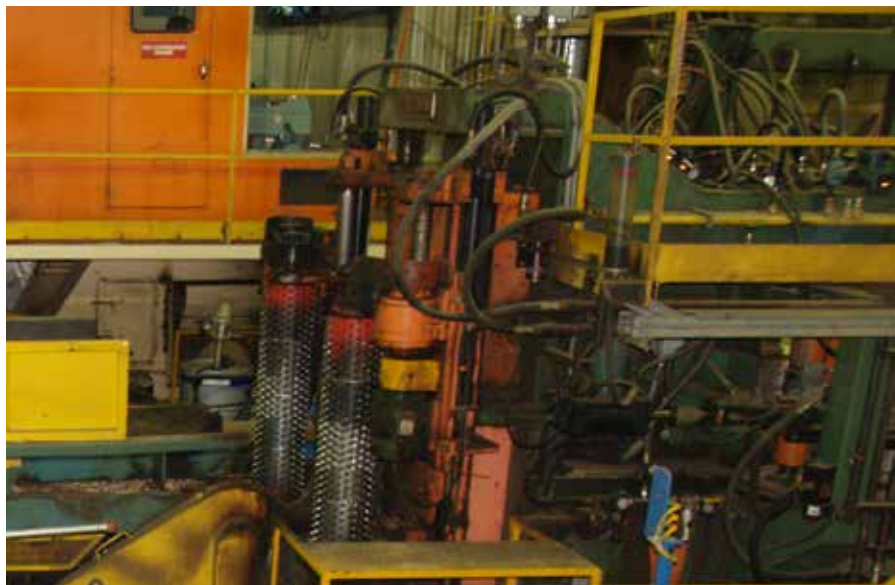
Przyrządy termowizyjne firmy Fluke są powszechnie wykorzystywane do konserwacji zapobiegawczej w środowiskach przemysłowych, takich jak firma Weyerhaeuser w Drayton Valley (Alberta).

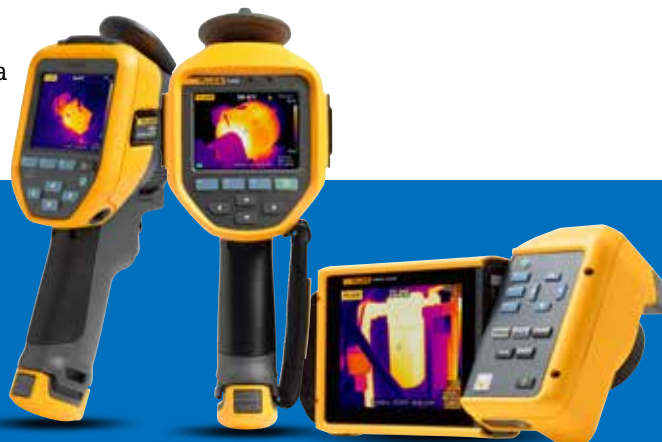
Kamera termowizyjna firmy Fluke używana przez Feniaka ma wbudowany wskaźnik laserowy. Po jego włączeniu Feniak odkrył, że ciepło jest wytwarzane w odległości około 45 m, w silniku przecinarki.

„Po podejściu z kamerą do silnika zauważyłem, że uzwojenia silnika miały temperaturę

90°C” – powiedział. „Po wykonaniu pomiarów prądu wykryliśmy poważną asymetrię faz. Było to w czwartek, więc wyciągnęliśmy nasz zapasowy silnik i zainstalowaliśmy go następnego dnia rano na zmianie konserwacyjnej, unikając

przeosztu. Gdyby silnik zepsuł się na zmianie, koszt przeosztu wyniósłby około 30 000 USD, a naprawy byłyby znacznie droższe”.
