Energieuntersuchung in einem Blockhaus mit Thermografie

Anwendungsbericht

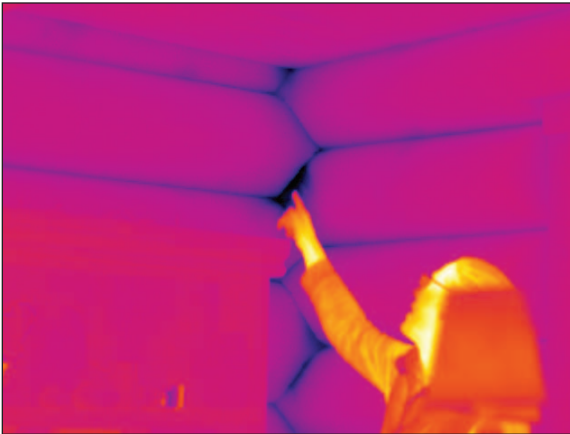
Abbildung 5: Der Hauseigentümer weist auf eindringende kalte Luft hin.

Vielfach sind der Hauseigentümer oder der Bauunternehmer, der das Haus gebaut hat, überrascht, wenn sie entweichende Luft oder Energieverluste zu sehen bekommen. In **Abbildung 5** weist ein Hauseigentümer auf ein Luftleck hin, durch das Luft aus dem Haus strömt.

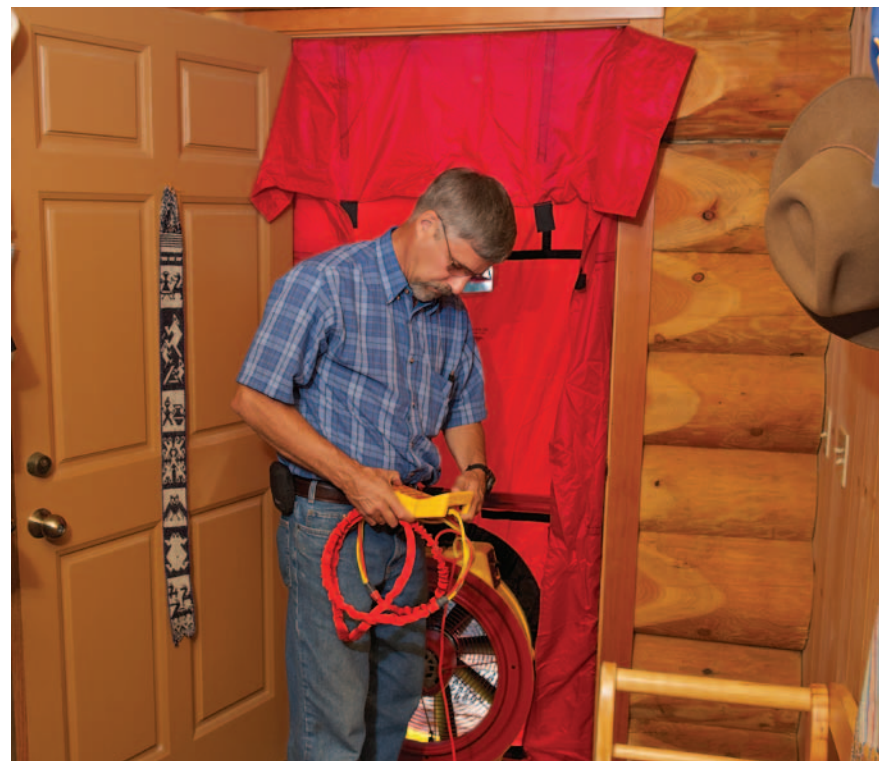
Abbildung 6: Aufstellen eines Blower-Door-Geräts.

Bestandteile eines Blower-Door-Geräts sind ein Rahmen und eine Umrandung, die in einen Türrahmen passt. In dem Blower-Door-Gerät befindet sich ein drehzahlgeregeltes Gebläse, das zum Druckaufbau in einem Wohnraum dient. Zu den Messinstrumenten an einem Blower-Door-Gerät gehören Messgeräte, mit denen ein Techniker den vom Gebläse erzeugten

Luftstrom und die Druckdifferenz zwischen dem im Wohnraum und dem im Freien herrschenden Druck messen werden kann.

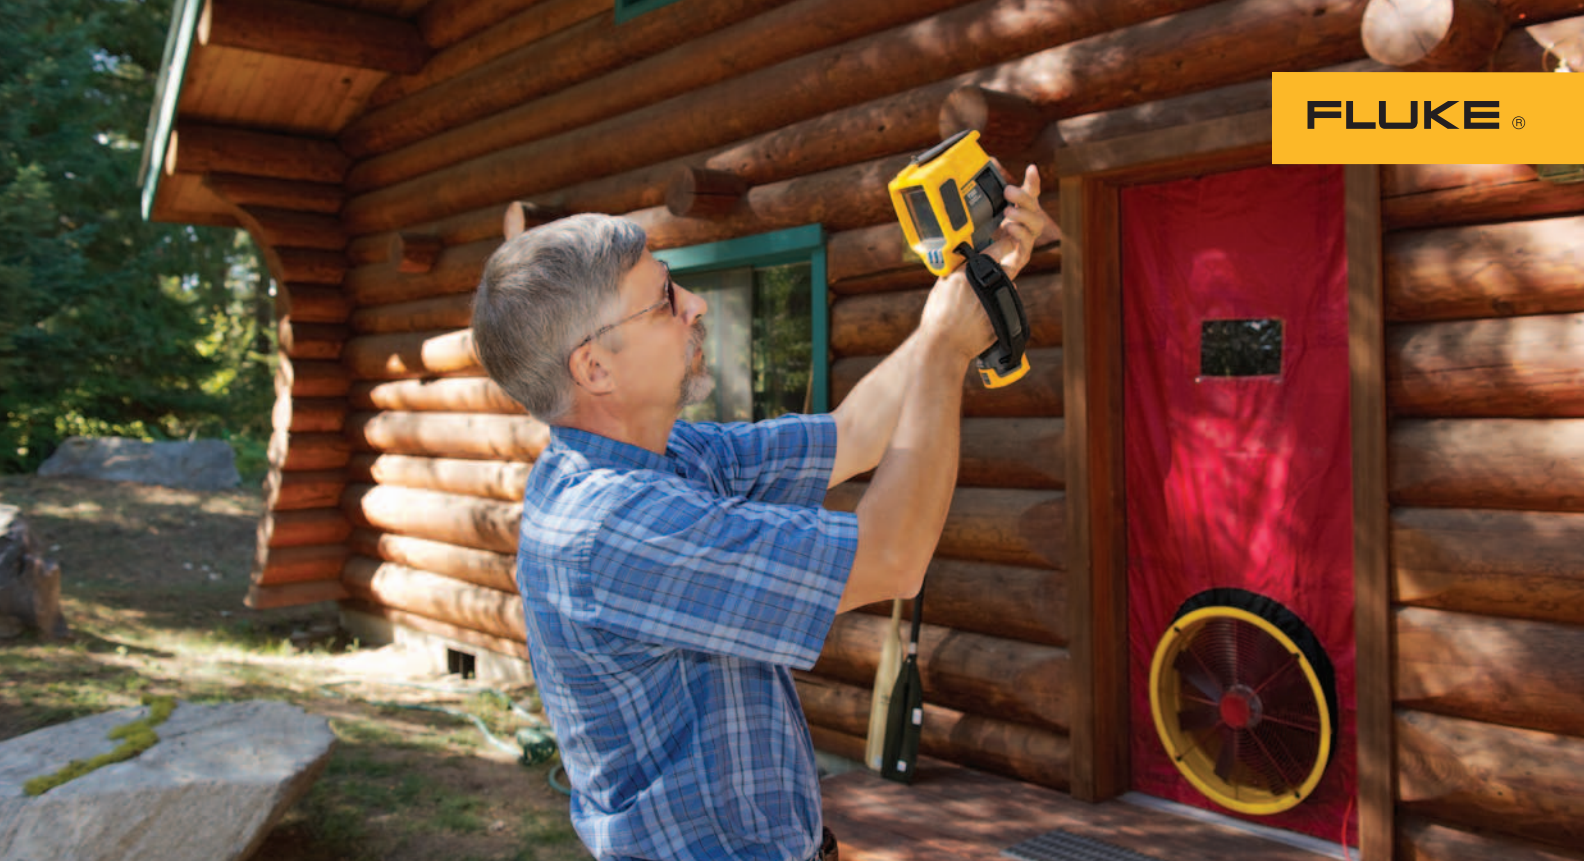
Abbildung 7: Einsatz einer Wärmekamera in Verbindung mit einem zeitweilig installierten Blower-Door-Gerät zur Suche nach austretender Luft. Hierbei ist der Einfluss der Sonneneinstrahlung zu berücksichtigen.

Bei in Betrieb befindlichem Blower-Door-Gerät kann ein Techniker mithilfe einer Wärmebildkamera und eines Manometers (zur Messung der Druckdifferenz in verschiedenen Teilen eines Wohnraums) Bereiche finden, die aufgrund von Konvektion zum Verlust klimatisierter Luft (die im Winter beheizt und im Sommer gekühlt wird) beitragen. Siehe **Abbildung 7**.

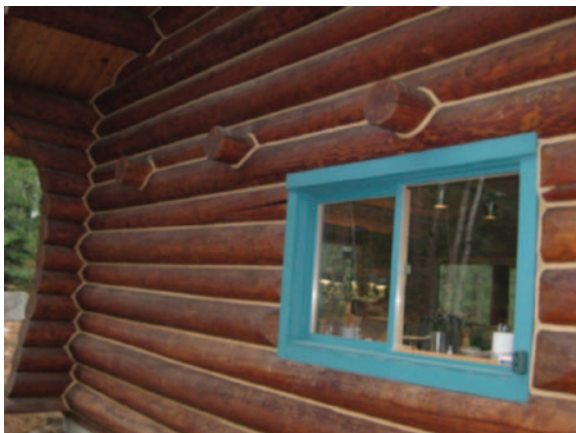
Abbildung 8: Blockhaus nach der Versiegelung und Abdichtung.

Abbildung 8 zeigt das Blockhaus mit abgedichteten Ritzen nach der Versiegelung. Die Versiegelung und das Abdichten der Ritzen bei diesem Blockhaus waren sehr wirksam, aber der Auftragnehmer hat die Risse in den Baumstammwänden nicht versiegelt, sodass eine erneute Versiegelung notwendig ist, um die Energieverluste weiter zu verringern.
