# Неплотные или подвергшиеся коррозии электрические соединения

## Указания по применению

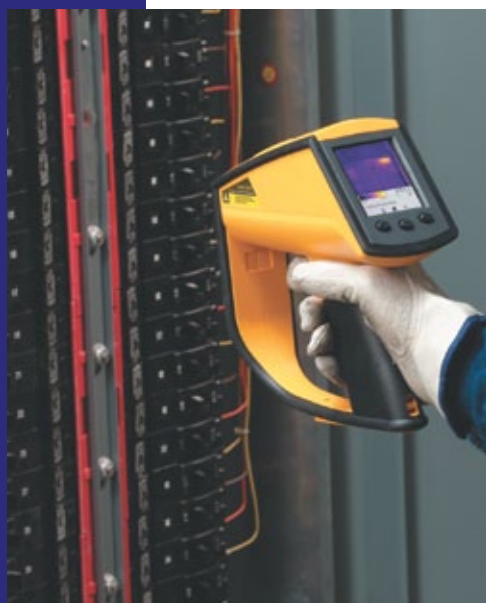
Тепловые изображения электрических систем могут показывать эксплуатационное состояние оборудования в таких системах. Действительно, с момента появления термографии более сорока

лет назад основное коммерческое применение тепловизоров заключалось в обследовании электротехнических систем.

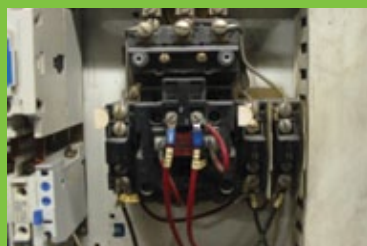
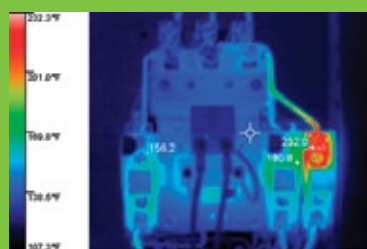
Температура соединения фазы С этого насоса испарителя на 50 градусов превосходит температуру соединений других фаз.

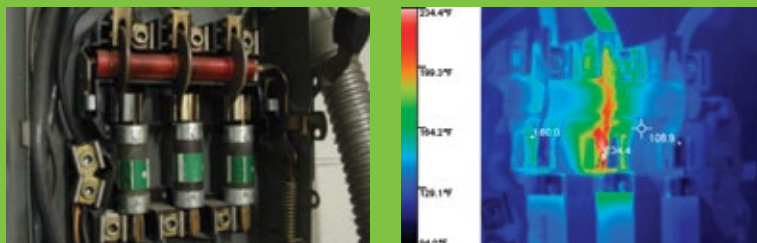
Значения температуры, свидетельствующие о наличии перегрева соединений двух фаз А и В разъединителя осветительной сети, позволяют предположить наличие дисбаланса нагрузки.
