Обследования электродвигателей и механического вращающегося оборудования

с помощью тепловизоров

Электромеханические системы

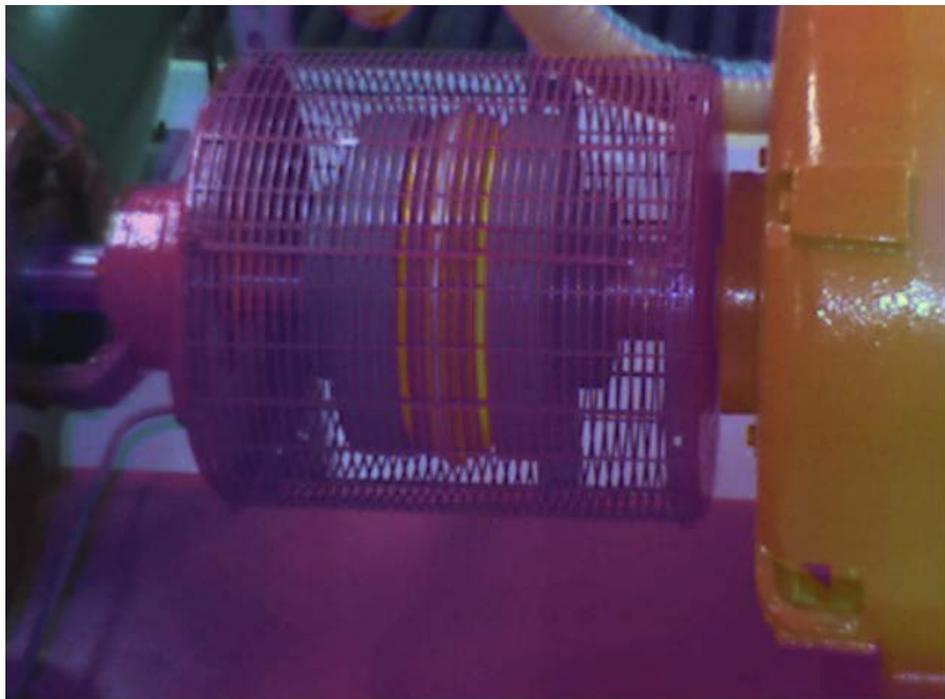
Температурные аномалии в электродвигателях

- **Нормальная рабочая температура должна быть указана на паспортной табличке каждого электродвигателя. Повышенные температуры могут быть следствием следующих проблем:**
 - недостаточный воздушный поток;
 - несбалансированное напряжение или перегрузка;
 - угроза отказа подшипника;
 - пробой изоляции;
 - нарушение соосности валов.

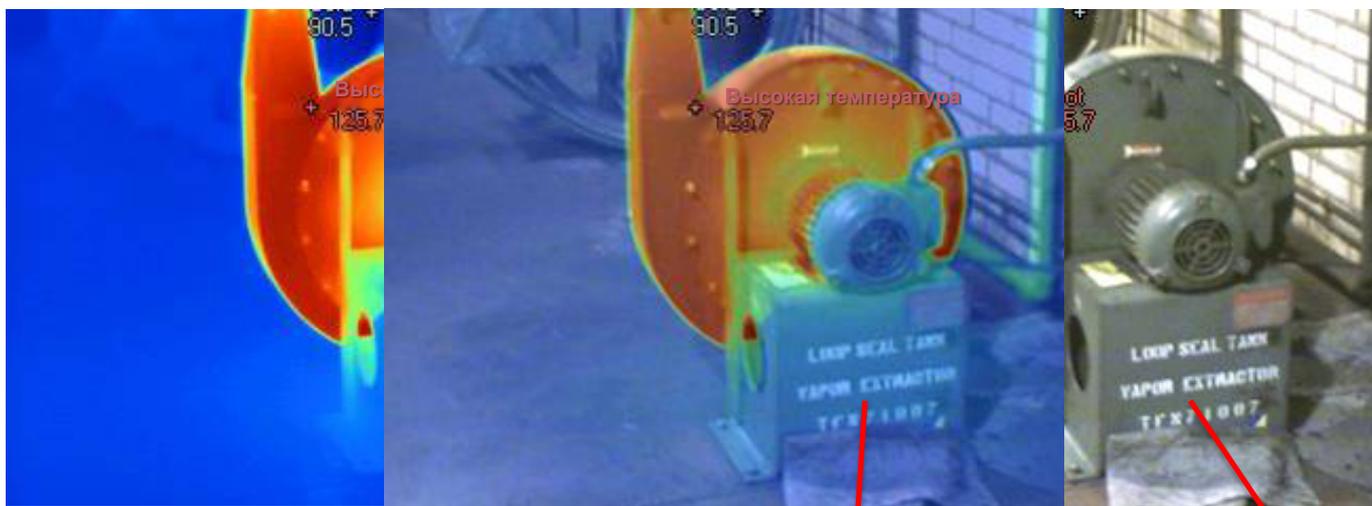
Обследование с применением IR-Fusion®

Текст виден на
совмещенном изображении

Текст виден на
фотоснимке

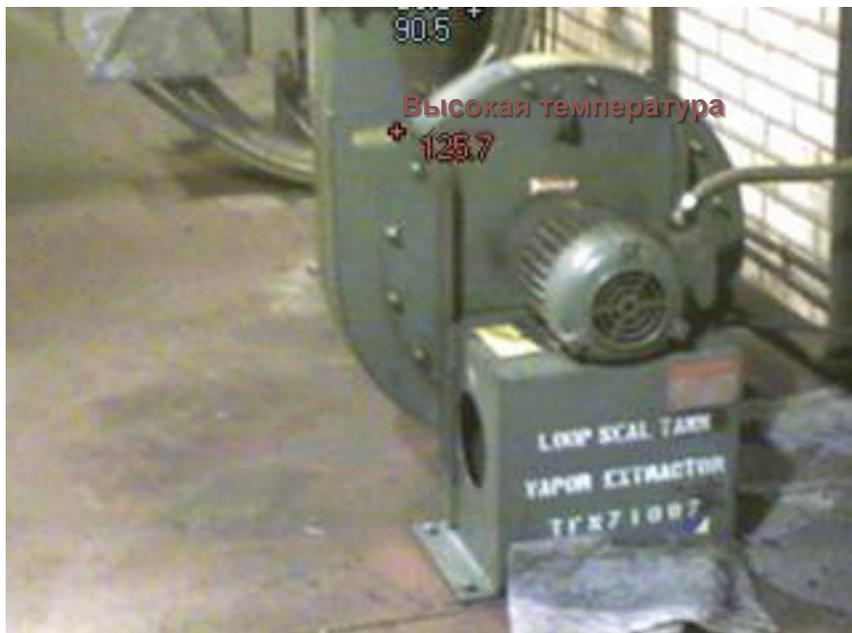
Программное обеспечение SmartView

Указание значений температур на видимом изображении

Main_IR.is2
1/19/2006 2:59:53 PM
Наблюдаются признаки серьезного фазового дисбаланса.

Место проведения	Строение 2
Оборудование	Конденсатор
Потенциальная неисправность	Перегрузка
Степень серьезности	Красный
Рекомендуемое действие	Плановое ТО

Метка	Температура	Коэффициент Фол	Фол
P0	134.9 °C	0.98	20.0 °C
P1	91.9 °C	0.98	20.0 °C
P2	72.5 °C	0.98	20.0 °C

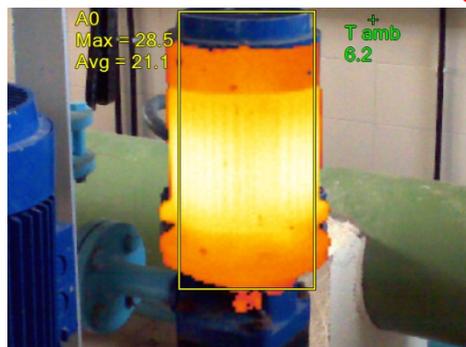
Насос технической воды, 6 апреля 2012.

Насос технической воды, 12 октября 2012.

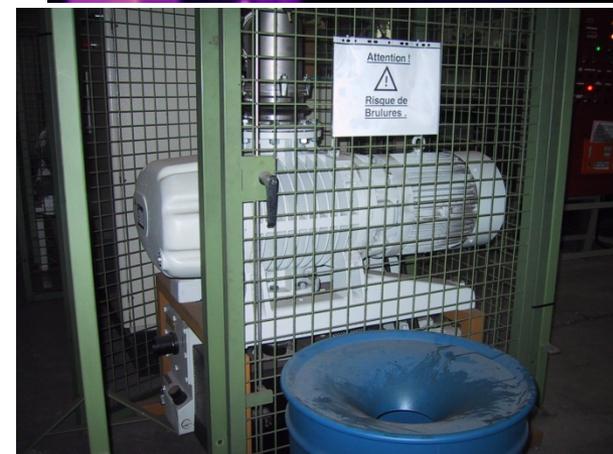
Соединительная коробка насоса котловой воды

Защитная решетка

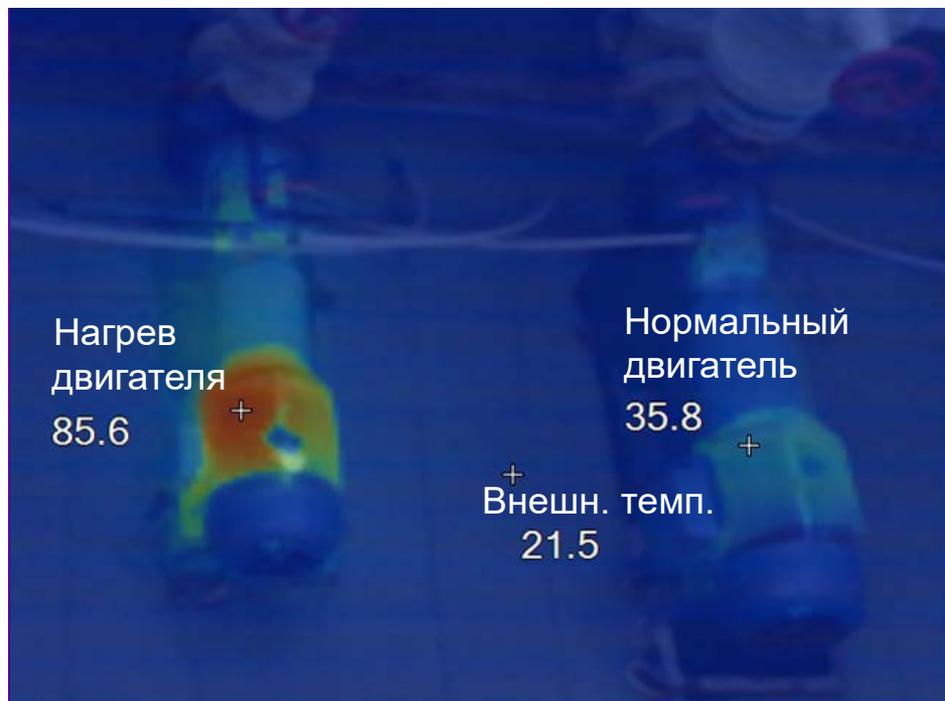
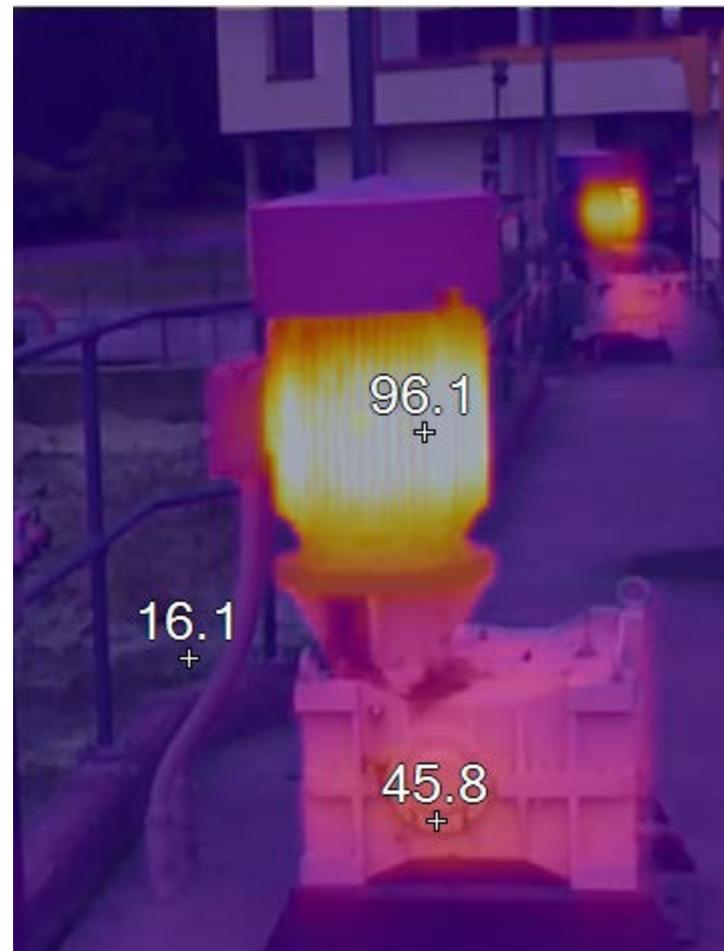
Нагрев корпуса двигателя

**Качество электроэнергии?
Неудовлетворительное
состояние изоляции?
Другие причины?**

Совмещенные изображения в видимом и ИК-диапазоне

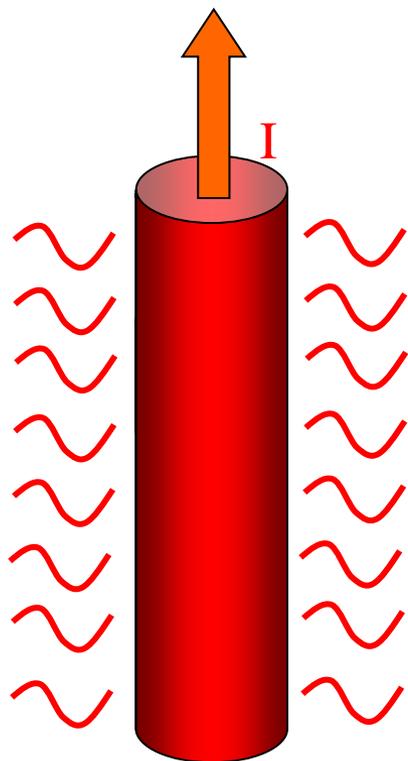
Гармоники и перегрев

Поверхностный эффект

Порядковый номер гармоники	1	2	3	4	5	6	7	8	9
Частота	50	100	150	200	250	300	350	400	450
Последовательность	+	-	0	+	-	0	+	-	0

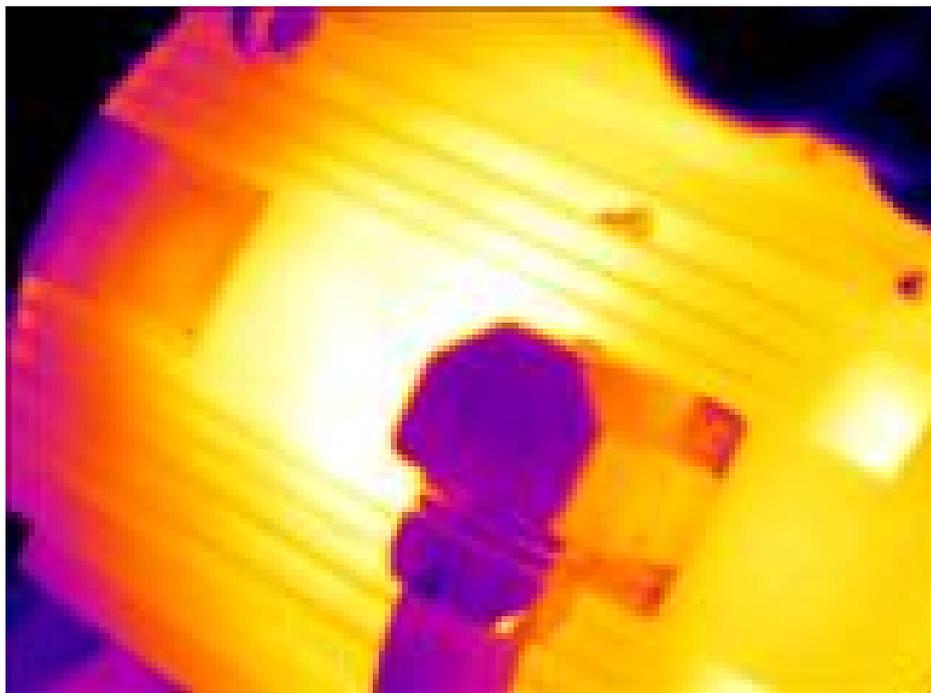
Температура изоляции на протяжении жизненного цикла

- **Максимальная температура превышена на:**
 - +10° C
 - +20° C
 - +30° C
- **Срок службы изоляции сокращен на:**
 - 50 %
 - 75 %
 - 88 %

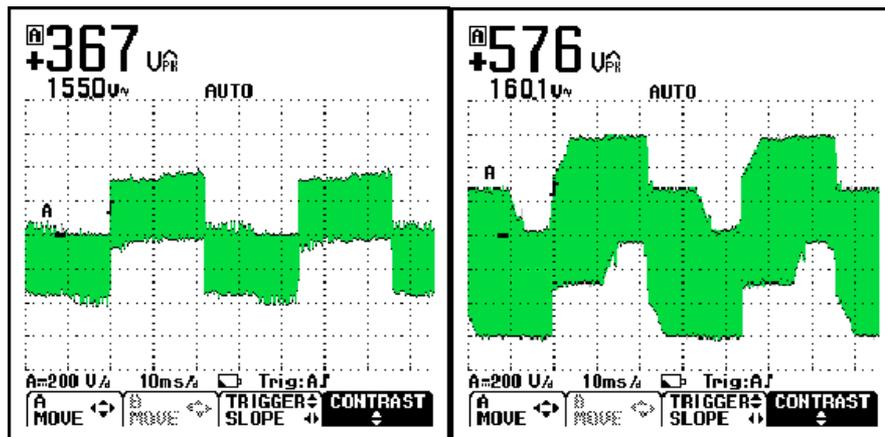
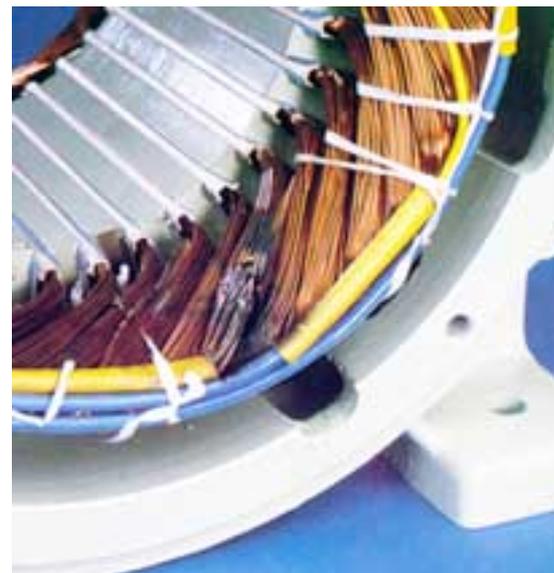
Перенапряжение и импульсное повышение напряжения

- Источник проблем с ЭМС
- Разрушение изоляции обмоток электродвигателей

На выходе частотно-регулируемого привода

На клеммах двигателя

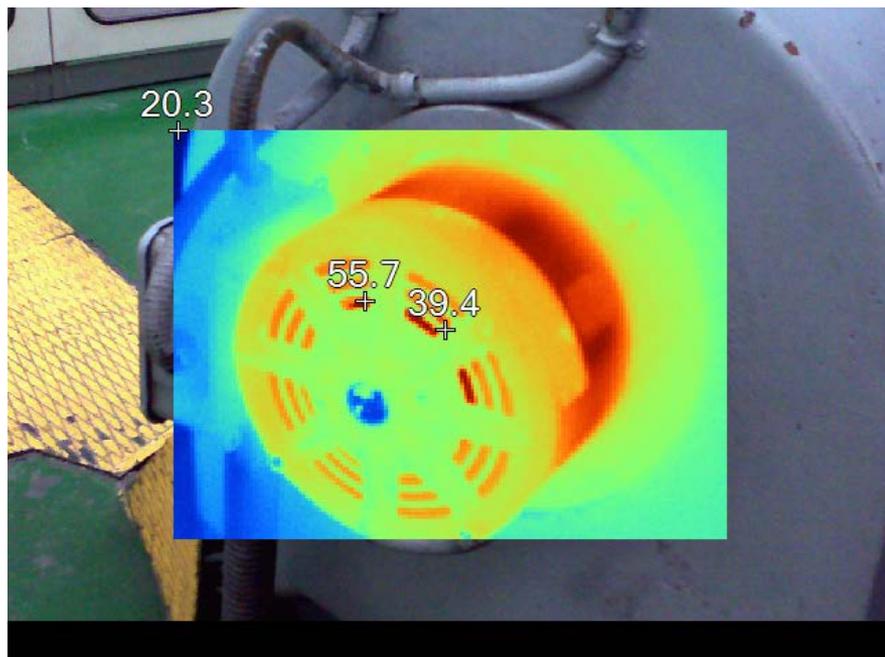
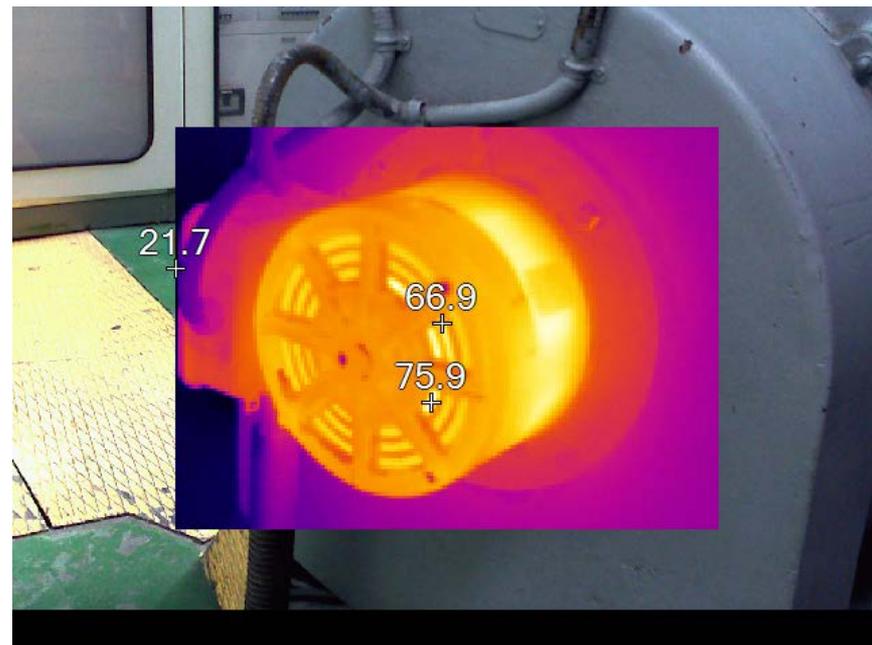
Охлаждающий вентилятор

Проверка забора воздуха в электродвигатель

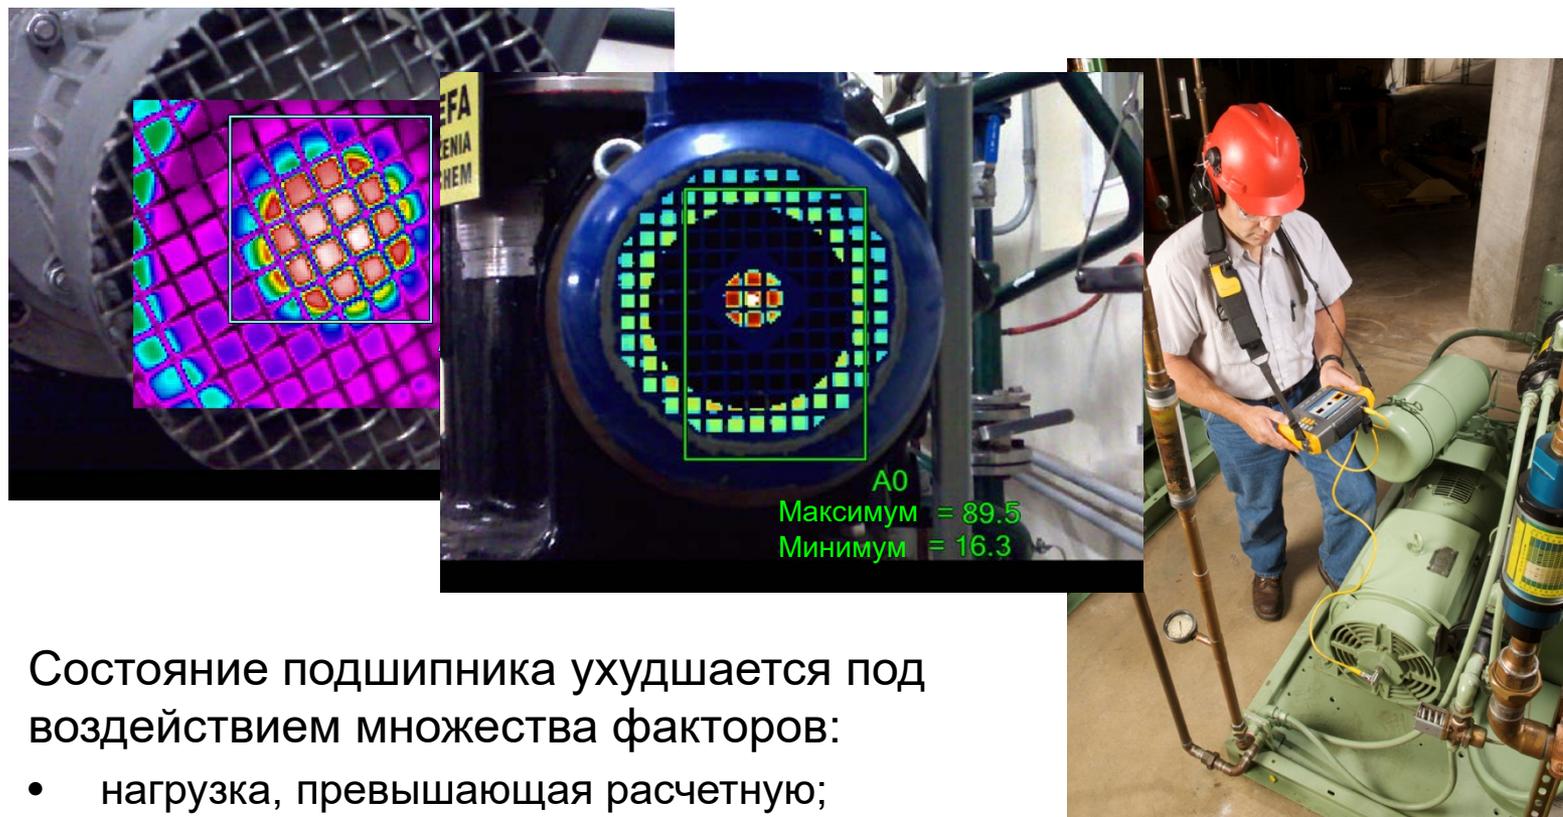
Торцевые подшипники

Состояние подшипника ухудшается под воздействием множества факторов:

- нагрузка, превышающая расчетную;
- недостаточная или неправильная смазка;
- неэффективные уплотнения;
- нарушение соосности валов;
- неверный монтаж.

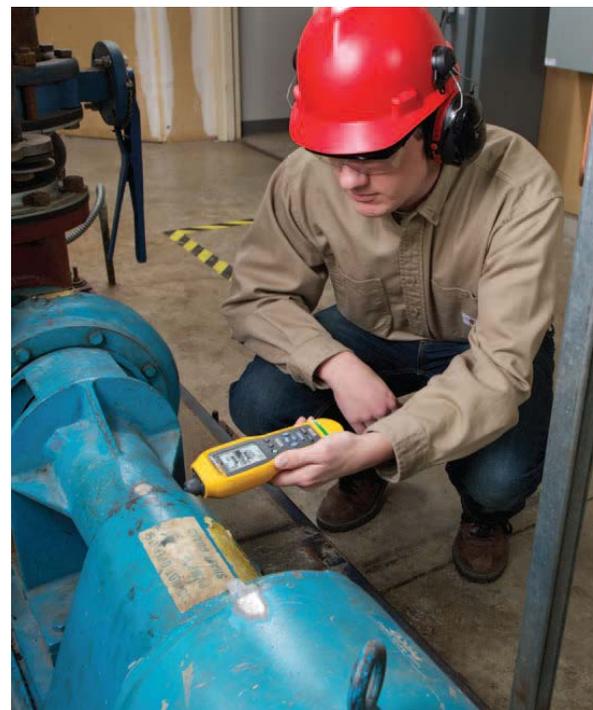
Интенсивность вибрации согласно ISO 10816-1

Механизм	Виброускорение, V (среднеквадр.)		Класс I, малые механизмы	Класс II, средние механизмы	Класс II, крупный жесткий фундамент	Класс III, крупный нежесткий фундамент
	дюймы/с	мм/с				
	0.01	0.28				
	0.02	0.45				
	0.03	0.71		ХОРОШО		
	0.04	1.12				
	0.07	1.80				
	0.11	2.80		УДОВЛЕТВОРИТЕЛЬНО		
	0.18	4.50				
	0.28	7.10		НЕУДОВЛЕТВОРИТЕЛЬНО		
	0.44	11.20				
	0.70	18.00				
	1.10	28.00		НЕПРИЕМЛЕМО		
	1.77	45.90

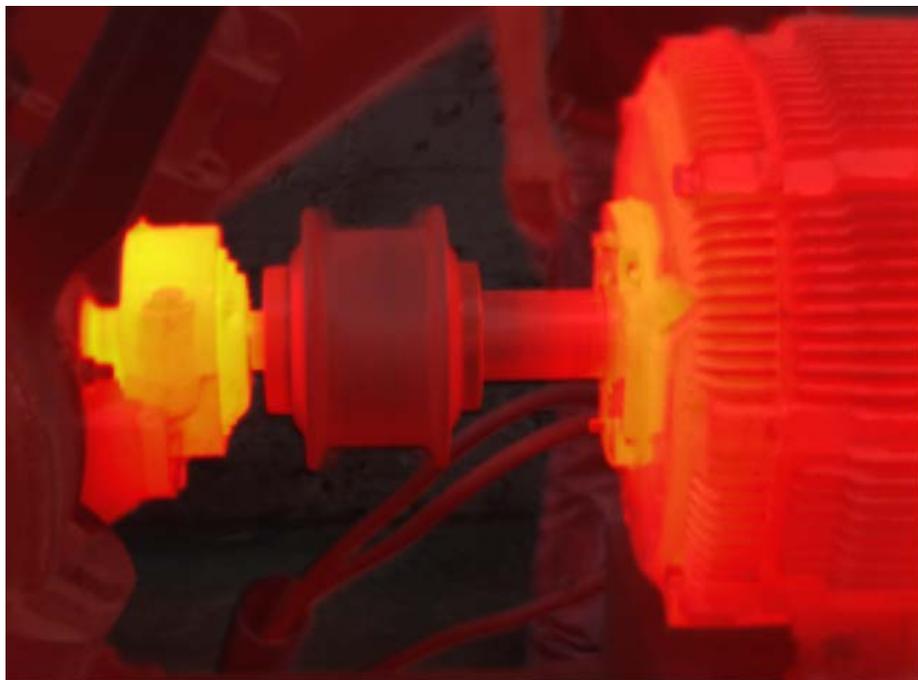
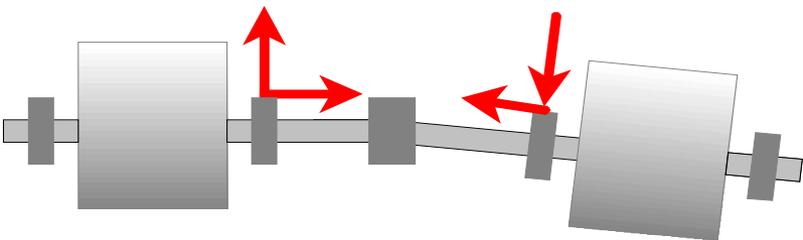
Угловое — центральные оси двух валов пересекаются, но не параллельны.

Нарушение соосности валов

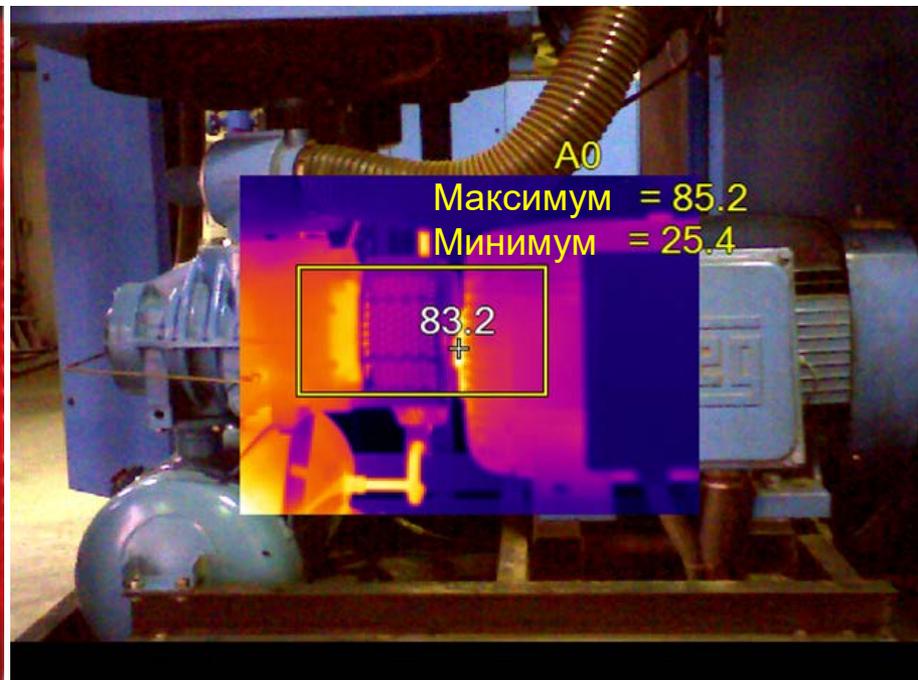
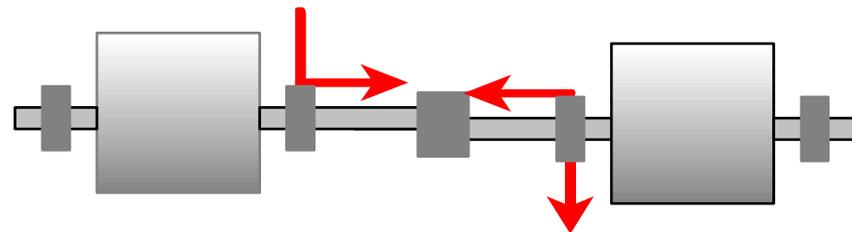
Параллельное — центральные оси двух валов параллельны, но не концентричны.
