Обследование подшипников

Указания по применению

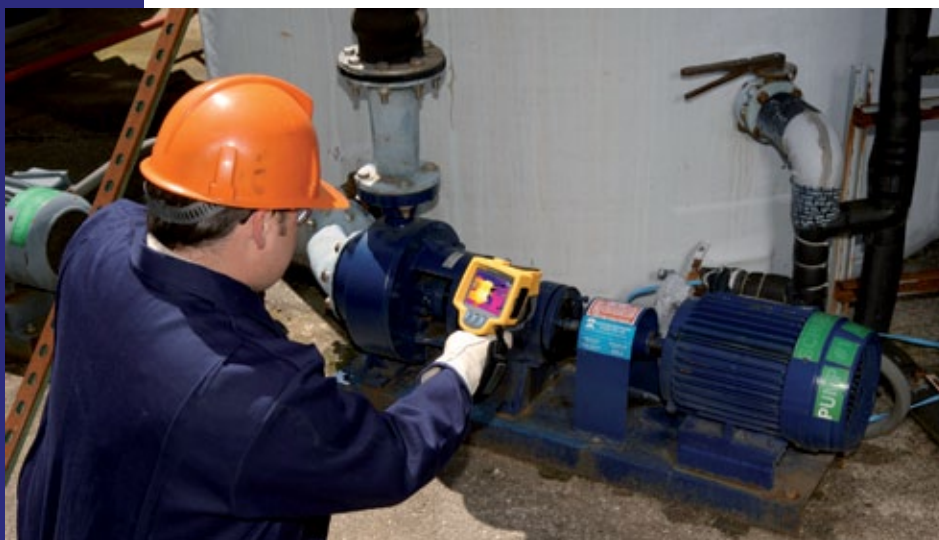
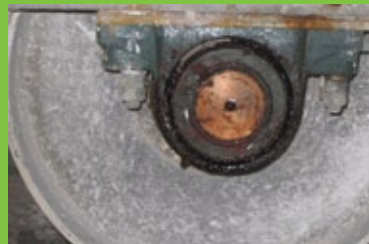
Этот перегрев вала и подшипника может указывать на выход подшипника из строя, отсутствие надлежащей смазки или на нарушение соосности.
