Termografía por infrarrojos como parte de una efectiva estrategia de mantenimiento preventivo en Weyerhaeuser

Nota de aplicación

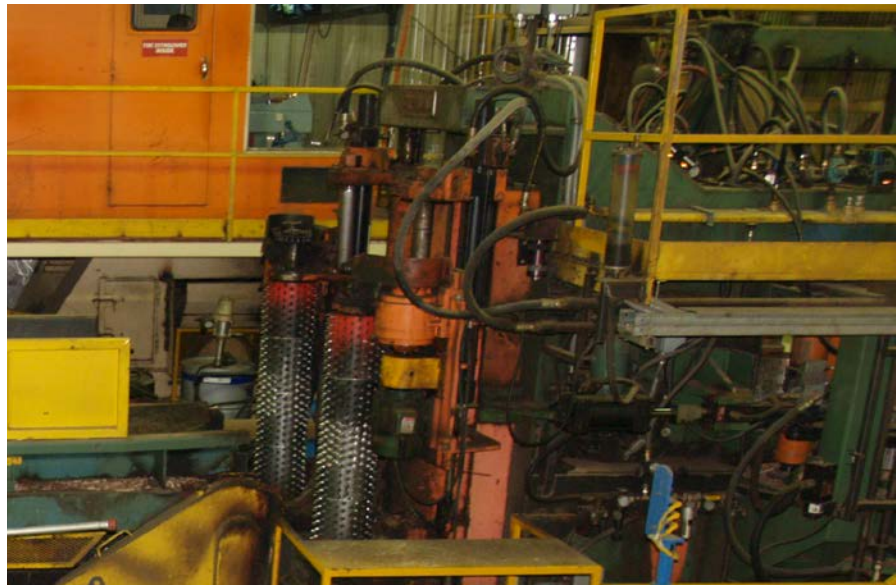
Las aplicaciones de mantenimiento preventivo de las cámaras termográficas de Fluke son muchas en un entorno industrial como el de Weyerhaeuser en Drayton Valley, Alberta (Canadá).

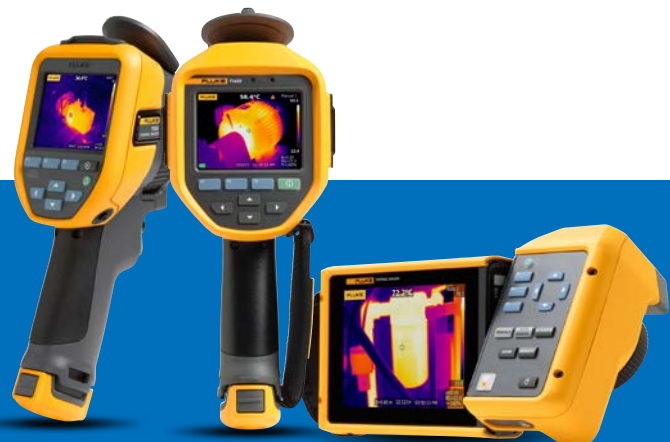
"Llevamos la cámara hasta el motor y vimos que los bobinados del motor estaban a 90 °C

(194 °F)", explica. "Entonces comprobamos la corriente y detectamos un importante desequilibrio entre las fases. Esto sucedió un jueves. Decidimos recurrir a nuestro motor de repuesto e instalarlo el viernes por la mañana durante el

turno de mantenimiento, evitando así tiempos de inactividad. Si el motor hubiera fallado durante un turno de trabajo, esta interrupción imprevista hubiera costado aproximadamente 30.000 dólares y además las reparaciones habrían sido más caras”.

La cámara termográfica de Fluke que utilizó Feniak tiene un puntero láser incorporado y, al encenderlo, Feniak vio que el calor mencionado se generaba a unos 50 metros de distancia del motor de corte/aserrado del aserradero.
