Обнаружение электрического дисбаланса и перегрузки

Указания по применению

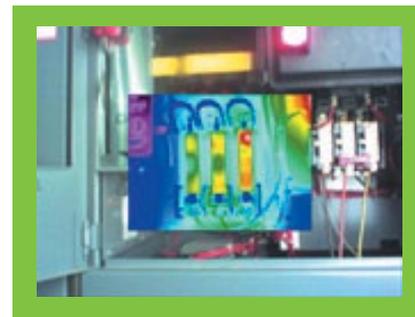
В современных тепловизорах Fluke применена технология IR-Fusion[®]*, объединяющая изображение в видимом диапазоне излучения с инфракрасным изображением для более точного поиска и анализа, а также управления изображениями. Двойные изображения точно совмещены на любых расстояниях, что повышает детальность и облегчает дальнейший поиск неисправности.
